Réparer le gelcoat !

Philippe, Jolann Neiras et Francis Ferrari

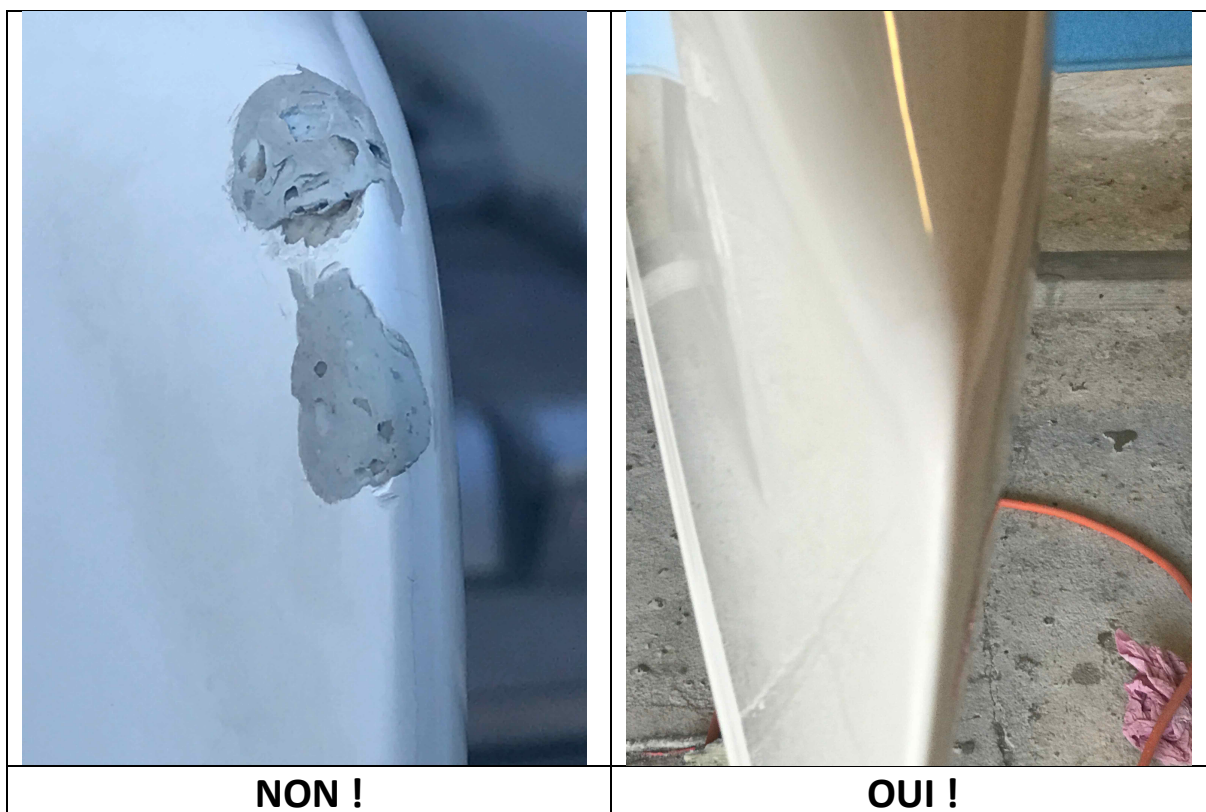
Ce que l'on appelle les « pètes » de gelcoat sont inévitables, ils arrivent forcément, même si on est très attentif et très précautionneux. Sur la photo ci-dessus : il s'agit de la même coque avant et après réparation, alors que préférez-vous ?

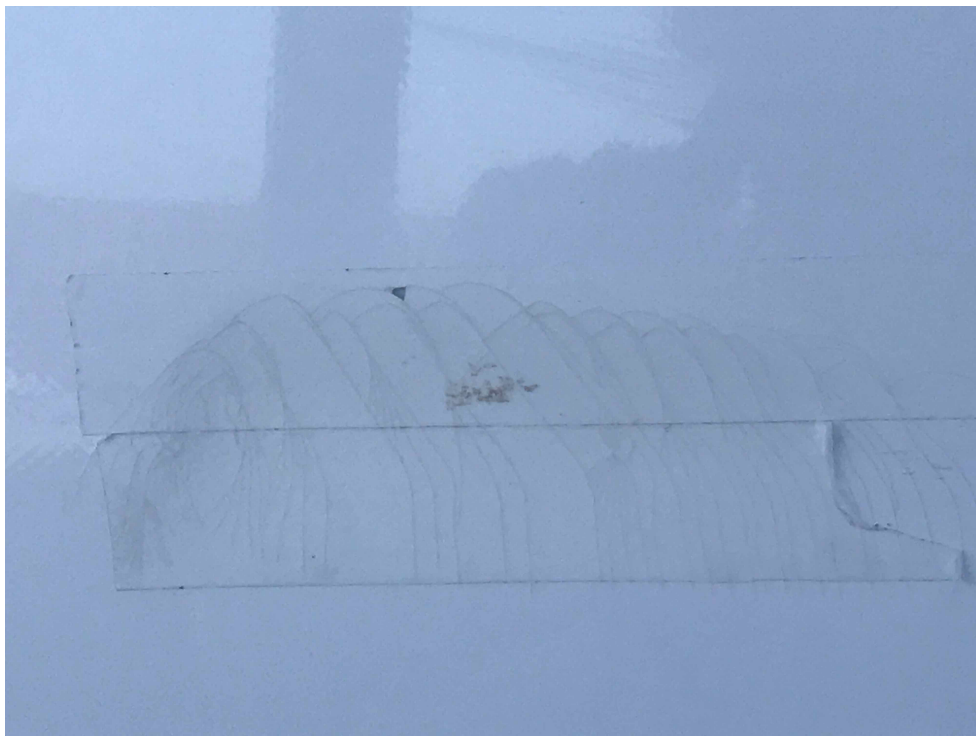
Suite à un choc, un beau faïençage du gelcoat, avec enfoncement, juste couvert par un adhésif : dans l'urgence oui mais après il faut intervenir.

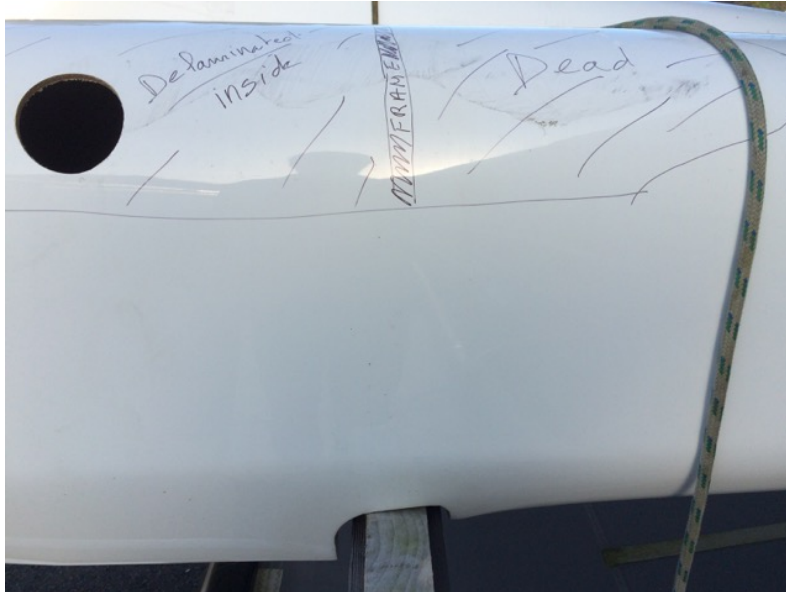
Sur cet exemple, une inspection en pratiquant une trappe après un choc assez violent mais extérieurement anodin pour le profane a révélé des dommages conséquents.

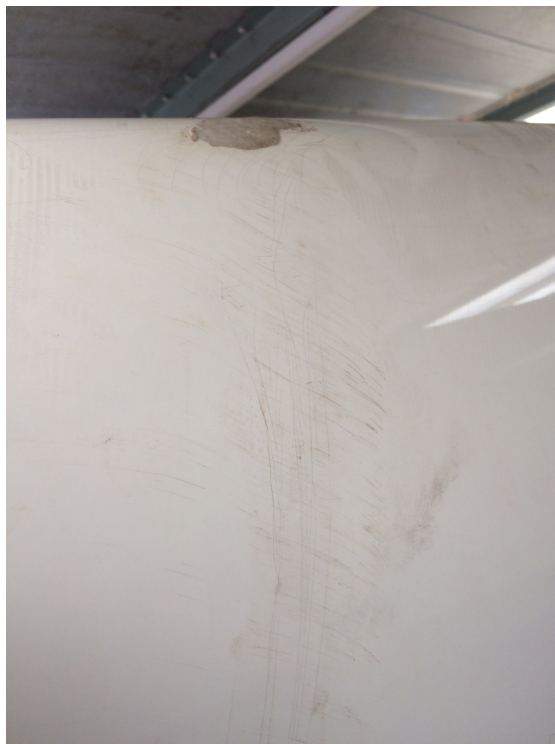
Un « pète » sur le dessus, réparé dans l'urgence, enfoncement, faïençage...

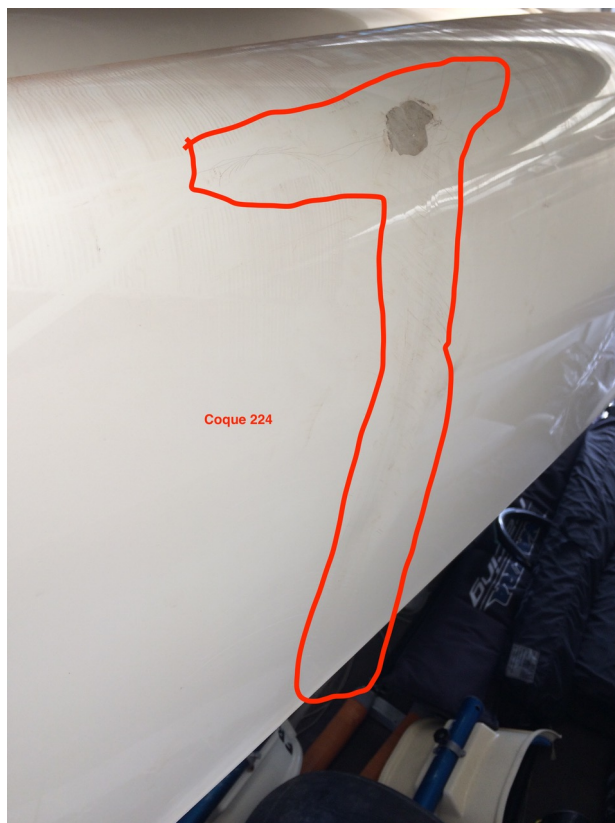
La zone sur laquelle il va falloir intervenir est quand même très étendue

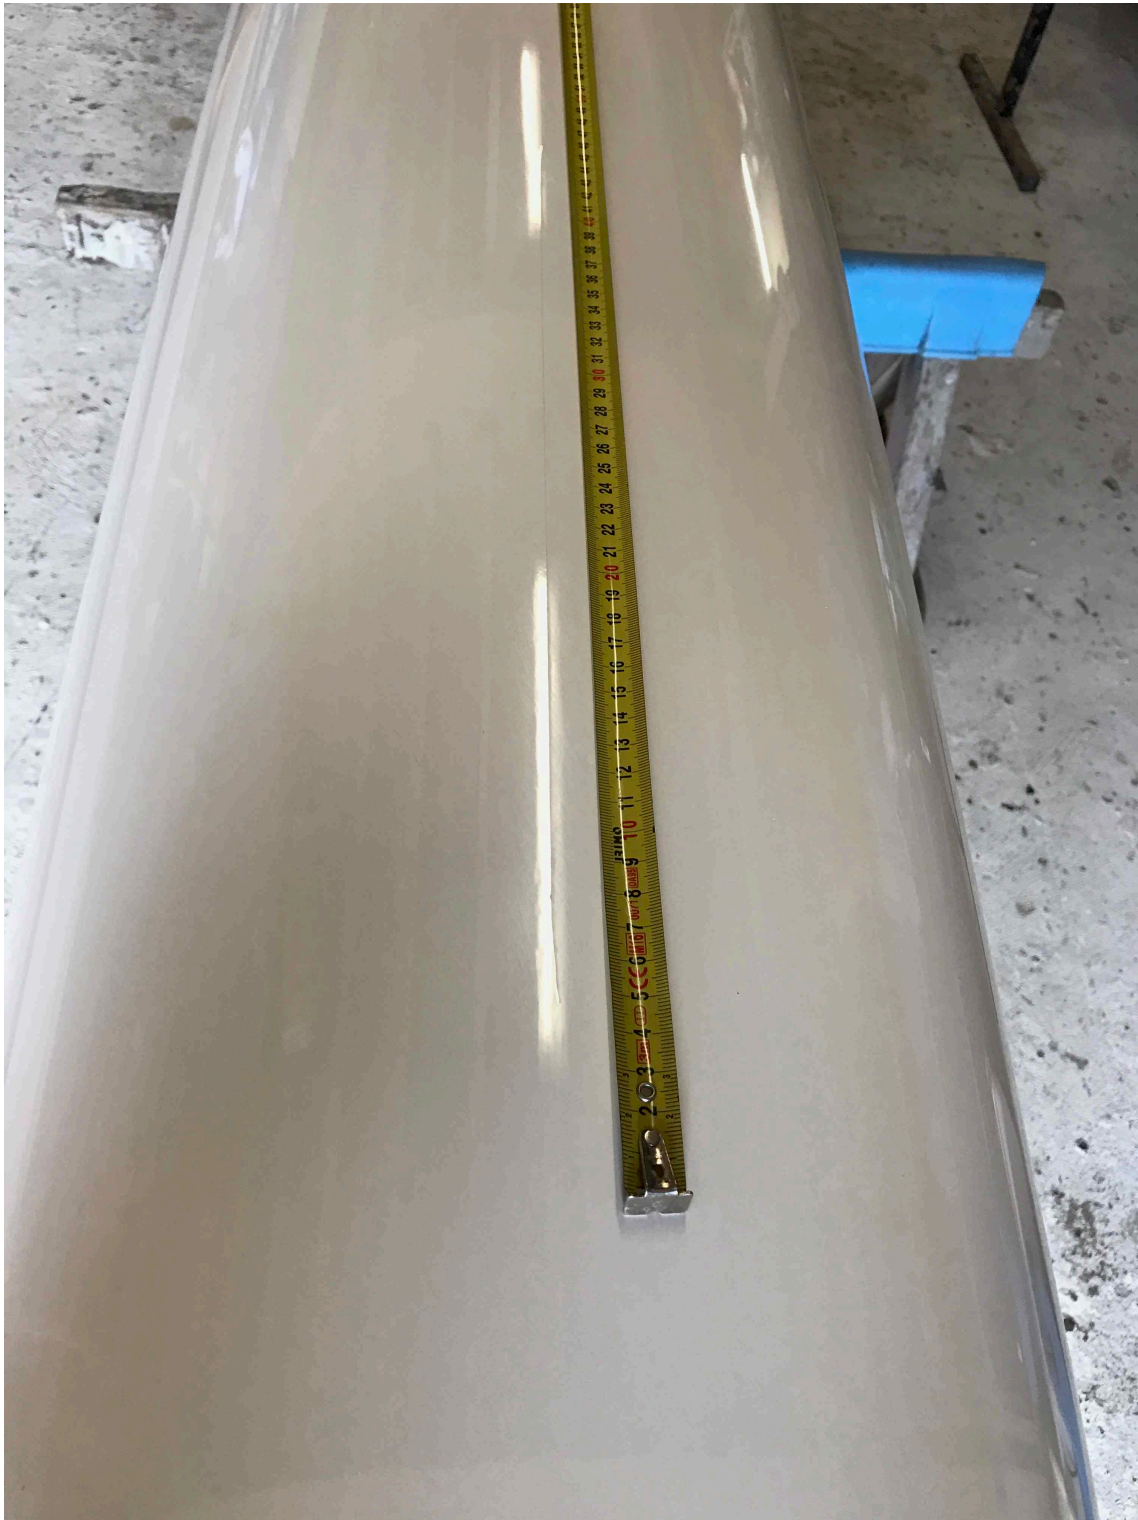
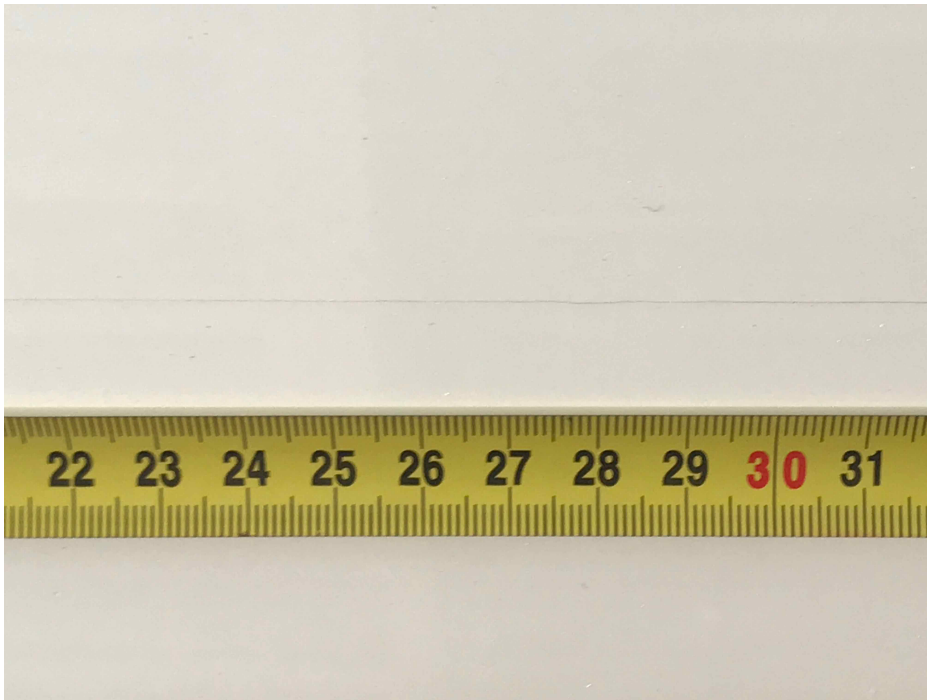
Autre cas : Une fissure dans le gelcoat d'une cinquantaine de centimètre :

La même fissure bien nette

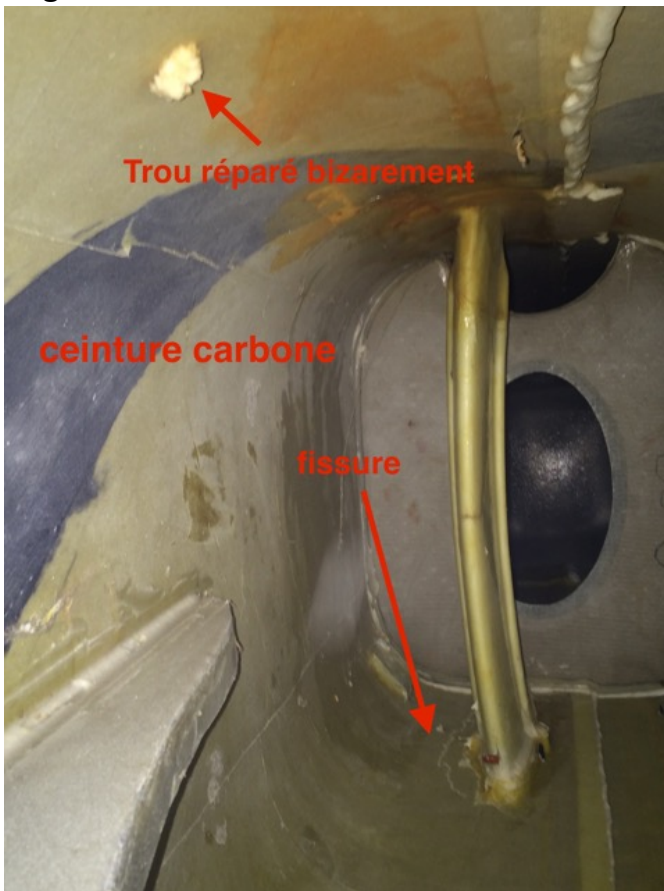
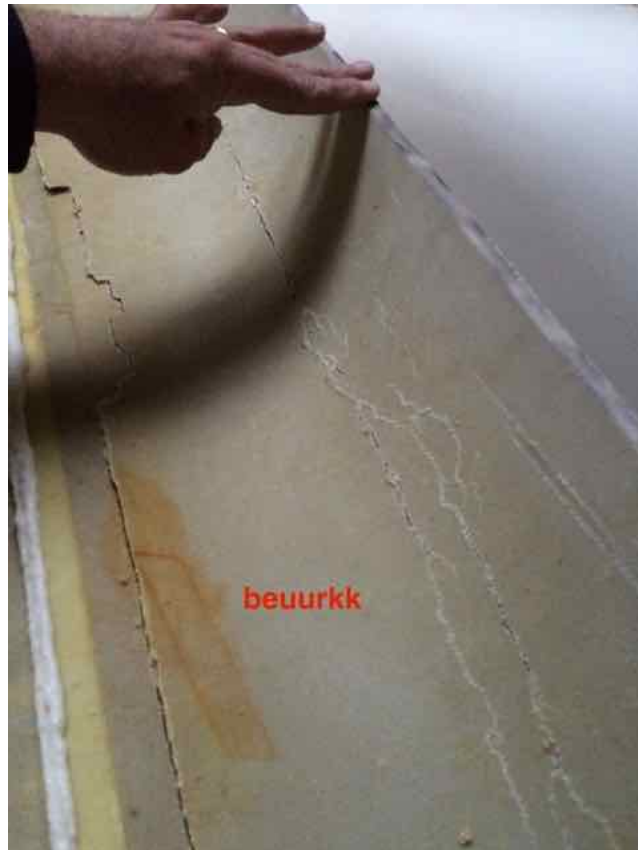
Regardons à l'intérieur :

1° globalement la structure (cloisons / sous pont) est saine - voir a très bien vieilli - pas de fissures, pas de trace décollement.

2° il y a des renforts carbonés dans ce bateau - ceinture en diagonale allant du puis de foil à la cloison de poutre avant - UD sur environ 1 m en avant poutre AV.

3° origine du dommage réparation mal faite sur fond de coque - la mousse est pourrie complètement décollée sous la réparation.

4° peau intérieur cassé selon 3 lignes parallèles sur environ 1,5 m. axe / plan de joint et livets sur fond de coque entre cloison/poutre AV et cloison/cadène étai.

5° fissure visible autour du puis de dérive au niveau du pont vers ext coque.

6° fissure visible au niveau du livet de pont juste devant la poutre avant.

Moralité : pas mal de boulot ! Mais du boulot de professionnel. Comme vous le comprenez maintenant, il faut se méfier de l'aspect anodin des pètes et prendre l'avis d'un pro. Ainsi vous ne vous offusquerez plus des tarifs annoncés lors de demande de devis de réparation. Combien de fois entend-on sur les parkings : « quoi ! 400 euros pour un peu de gelcoat ! » Car dans ces cas, il ne s'agit pas « simplement » d'un peu de gelcoat !

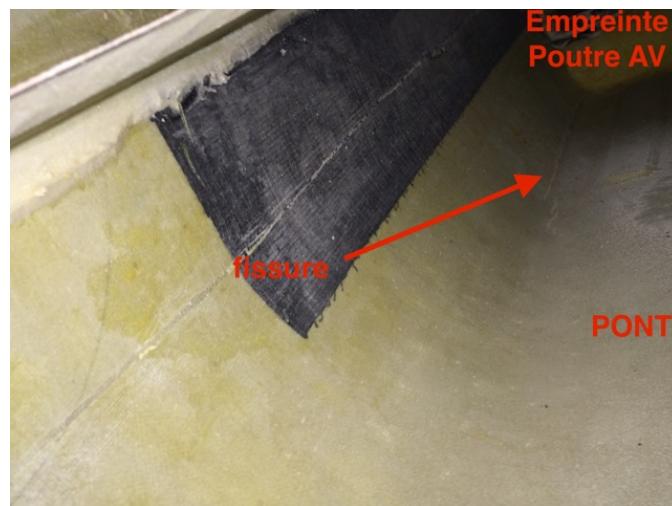
Au passage on remarquera l'empreinte d'une lame de cutter oubliée dans le bateau. La lame en acier a rouillé s'est désagrégée mais a laissé son empreinte et du dépôt de rouille partout...
